## **BAB IV**

### **HASIL PENELITIAN**

## **B. Sanitasi Lingkungan Pasar Pucung Raya**

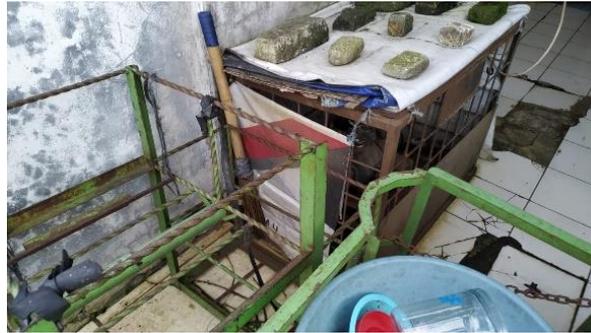
Gambar 4.1 Sumur Bor (pompa listrik) Pasar Pucung Raya

Berdasarkan hasil observasi, air bersih di pasar Pucung Raya bersumber dari air sumur. Air sumur yang digunakan berbentuk sumur bor yang berjumlah satu buah. Air di pasar Pucung Raya sudah memenuhi syarat fisik, yaitu tidak berwarna, tidak berbau, dan tidak berasa. jarak sumber air dan septic tank  $\pm 10$  meter. Air sumur digunakan sebagai personal hygiene oleh pedagang dan pengunjung pasar.

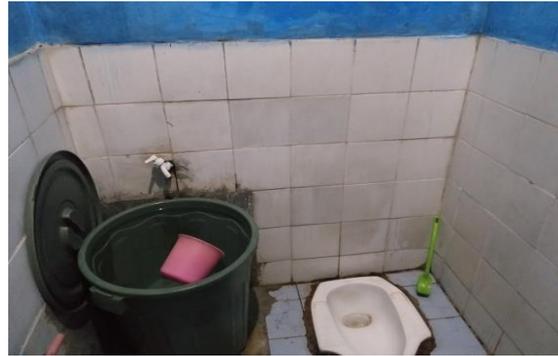
Gambar 4.2 Toilet umum pasar Pucung Raya

Berdasarkan hasil observasi, kamar mandi dan toilet di pasar Pucung Raya berjumlah tiga buah yang terletak di samping gedung penjualan pakaian, disamping los sayuran, dan disamping kantor pengelola pasar, tidak terpisah antara laki-laki dan perempuan. Kloset menggunakan leher angsa, terdapat lantai yang licin, tidak terdapat tempat cuci tangan dan sabun, serta tidak terdapat tempat sampah didalam.. Jarak kamar mandi dengan tempat penjualan bahan pangan dan makanan tidak terlalu jauh  $\pm 1$  meter. Pedagang dan pengunjung pasar biasanya mencuci tangan dengan menggunakan gayung untuk mengambil air di bak. Di dalam kamar mandi dan toilet tidak tersedia sabun. Hal tersebut tidak sesuai dengan Peraturan Menteri Kesehatan Republik Indonesia Nomor 17 Tahun 2020. Kamar mandi yang juga sebagai toilet di pasar Pucung Raya ini dikelola oleh pihak ketiga sehingga terdapat tarif jika ingin menggunakan toilet tersebut.

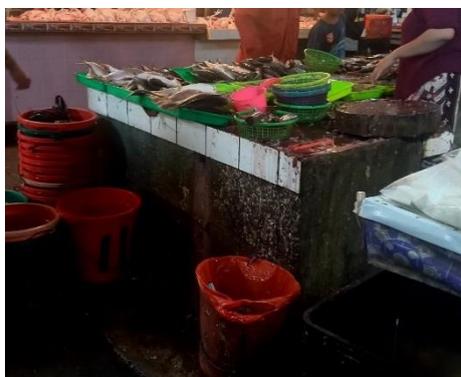
Gambar 4.4 Tempat sampah pedagang Pasar Pucung Raya

Berdasarkan observasi yang ditemukan jenis sampah yang terdapat di pasar Pucung Raya yaitu sampah organik dan anorganik. Jenis sampah yang dihasilkan oleh pedagang pasar merupakan hasil dari sisa barang dagangan seperti buah dan sayuran yang telah rusak atau membusuk sehingga tidak layak untuk dijual kembali serta hasil dari sisa-sisa dagangan seperti daging, limbah ikan maupun plastik kemasan. Tempat sampah yang digunakan untuk menampung sampah hasil dagangan di pasar Pucung Raya berupa keranjang yang terbuat dari anyaman bambu, tidak tertutup, tidak kedap air dan tidak dipisahkan antara basah dan kering.

Tempat sampah sementara yang digunakan oleh pedagang merupakan kantong plastik maupun wadah yang bisa dipindahkan

seperti karung, plastik maupun keranjang bambu. Pengumpulan sampah seperti ini menimbulkan berbagai macam masalah yang diakibatkan dari menumpuknya sampah dikarenakan tempat yang digunakan untuk menampung sampah tidak cukup untuk menampung sampah dengan jumlah sampah yang besar, pada akhirnya sampah ditumpuk disamping tempat yang ada dan sampah menjadi berserakan.

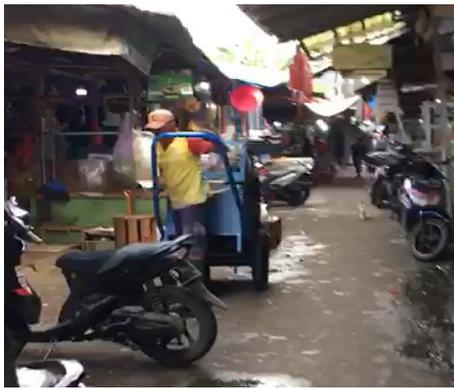
Gambar 4.6 Petugas Angkut Sampah

Berdasarkan hasil observasi yang ditemukan di pasar Pucung Raya memiliki alat untuk mengangkut sampah ke Tempat Penampungan Sementara (TPS) menggunakan gerobak sampah yang terbuat dari besi yang disediakan oleh pengelola pasar. Mengumpulkan sampah dari setiap los pedagang yang sudah dikumpulkan oleh masing-masing pedagang di depan los dan beberapa titik penampungan sampah pedagang di pasar. Kegiatan pengumpulan sampah dilakukan sore setiap harinya yang menjadi tanggung jawab petugas kebersihan pasar Pucung Raya. Petugas kebersihan yang membersihkan serta

mengumpulkan sampah dikawasan pasar Pucung Raya dibagi menjadi satu orang/area. Pengumpulan sampah oleh petugas menggunakan gerobak dorong yang mengangkat keranjang sampah yang berisi sampah dari pedagang. Sampah-sampah yang dikumpulkan selanjutnya dipindahkan ke pembuangan sampah sementara yang ada di pasar Pucung Raya.

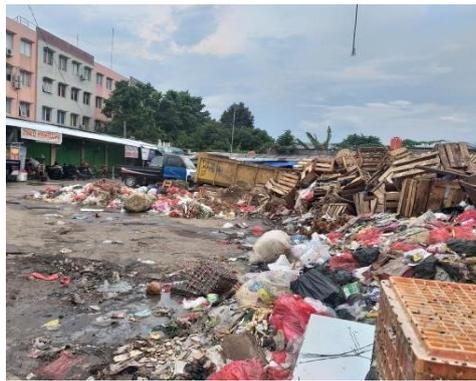
Gambar 4.8 Kondisi TPS sebelum dibangun

Berdasarkan hasil observasi yang ditemukan di pasar Pucung Raya tersedianya Tempat Penampungan Sementara (TPS). Letak TPS pasar Pucung Raya  $\pm$  5 meter dari bangunan tempat menjual bahan pangan dan makanan dan sampah tidak tertata dengan baik, tidak dipisahkan antara sampah organik dan anorganik. Menurut penuturan pengelola pasar Pucung Raya TPS baru dibangun Mei 2024 sebelumnya ada TPS tetapi hanya berupa lahan kosong yang tidak ada pemisah dengan dengan jalan dan tidak ada pemisah antara sampah organik dan anprganik. Sampah yang dikumpulkan di TPS pasar ini tujuannya untuk

memudahkan pengangkutan ke Tempat Pembuangan Akhir (TPA) sampah Kota Depok yang ada di wilayah Cipayung. Pengangkutan sampah dari TPS pasar Pucung Raya ke TPA Cipayung dilakukan dua kali dalam satu minggu. Pengelolaan sampah yang dilakukan pasar Pucung Raya menerapkan sistem Kumpul → Angkut → Buang tidak dilakukan proses pemilahan antara sampah organik dan anorganik keseluruhan sampah yang dikumpulkan kemudian diangkut dibuang ke TPS pasar.

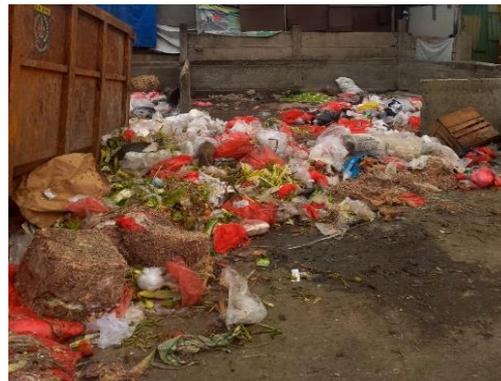
Gambar 4.9 Kondisi TPS setelah dibangun

(TPS) berjarak kurang dari 10 meter dari bangunan pasar, TPS menimbulkan bau dan sampah berserakan, TPS tidak memiliki akses jalan terpisah dengan jalur utama pasar, TPS yang tidak kuat, kedap air, tidak mudah dibersihkan.

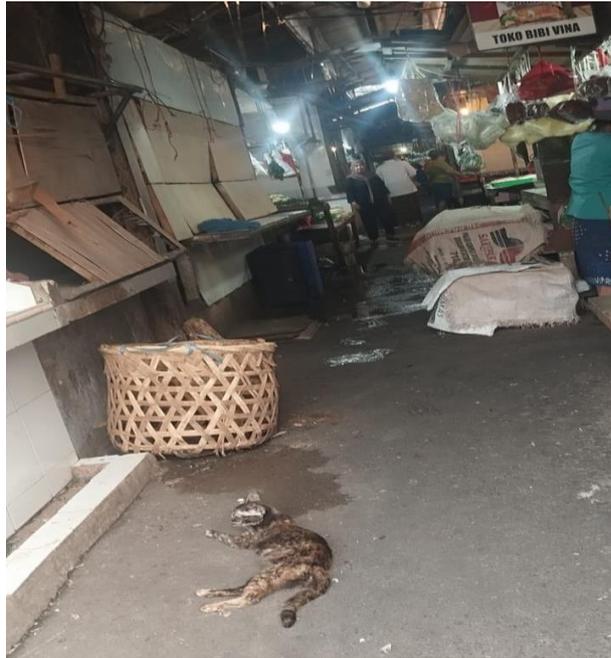
Gambar 4.10 Binatang kucing liar di pasar Pucung Raya

Berdasarkan hasil observasi keberadaan hewan peliharaan di pasar Pucung Raya seperti kucing atau anjing serta vektor lalat, kecoa, tikus dan jentik nyamuk. Pada saat observasi ditemukan kucing liar yang berkeliaran di area pasar, tidak ada nyamuk di bak mandi, namun masih terdapat tikus yang berkeliaran di pasar yang mengakibatkan keresahan pedagang dan pengunjung, terdapat lalat di los ayam, los ikan, los daging, los sayur dan buah, los kelapa dan tidak terdapat lalat di tempat penjualan makanan matang karena terbungkus didalam wadah yang tertutup. Menurut penuturan pengelola pasar belum pernah dilakukan desinfeksi untuk pembasmian lalat, nyamuk, kecoa dan tikus. Hal ini tidak sesuai dengan Peraturan Menteri Kesehatan Republik Indonesia Nomor 17 Tahun 2020.
