### **BAB III**

## **PERKEMBANGAN ARSITEKTUR MASJID AGUNG MANONJAYA TAHUN 1889-2010**

### **3.1 Arsitektur Masjid Agung Manonjaya Tahun 1889-2010**

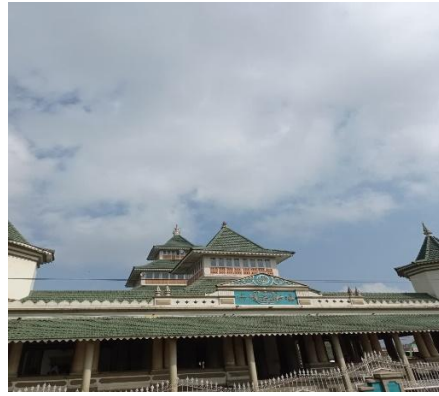
Gambar. 3.1 Atap tumpang tiga Masjid Agung Manonjaya sekitar tahun 1880 dan 2010

Atap Masjid Agung Manonjaya yaitu tumpang bersusun tiga serta diantara tingkatan tersebut ada jendela kaca dengan bagian puncaknya berbentuk kerucut. Atap ditopang oleh tiang-tiang yang ada pada bangunan dan menggunakan genteng berwarna hijau serta pada bagian ujung atap terdapat lisplank yang dihiasi dengan pinggir awan dan dibagian puncak atapnya dihiasi dengan mustaka berupa bunga teratai beserta dengan kelopaknya.<sup>52</sup>

Atap Masjid Agung Manonjaya masih mempertahankan keasliannya tidak ada perubahan bisa dilihat pada gambar arsitektur awal Masjid Agung Manonjaya, hanya saja adanya penambahan atap untuk pembangunan serambi yaitu pada tahun 1889 dengan atap tumpang dua yang dapat memperkuat dan memperindah bangunan masjid serta perubahan warna dalam bangunan genteng yang terjadi pada tahun 1900 yang menjadi salah satu perubahan yang paling mudah disadari oleh siapapun yang melihatnya, namun pada 2010 adanya perbaikan pada atap masjid yang diakibatkan bencana gempa bumi, pada saat awal pembangunan Masjid Agung Manonjaya menggunakan genteng berwarna merah kecoklatan yang sesuai dengan bahan material bangunan pada saat itu sedangkan untuk sekarang genteng Masjid Agung Manonjaya berwarna hijau yang melambangkan sebuah simbol identitas keIslaman.

Masjid Agung Manonjaya memiliki atap tumpang tiga seperti punden berundak pada saat zaman prasejarah megalitikum dan terus berlanjut hingga era Hindu-Buddha bahkan masa Islam. Bangunan ini difungsikan sebagai pusat ritual keagamaan dan penghormatan terhadap arwah para leluhur yang mencerminkan kepercayaan masyarakat prasejarah bahwa lokasi-lokasi yang berada ditinggian memiliki kedekatan spiritual dengan kekuatan para dewa.<sup>72</sup> Dalam perkembangannya, tradisi punden berundak tetap dijaga kelestariannya dalam berbagai tradisi keagamaan mulai dari tradisi Hindu-Buddha hingga Islam hal ini terlihat dari adanya pola arsitektur berundak dalam pembangunan seperti candi maupun masjid yang menjadi bukti nyata terjadinya sebuah akulturasi budaya dan nilai-nilai spiritual di wilayah Indonesia.

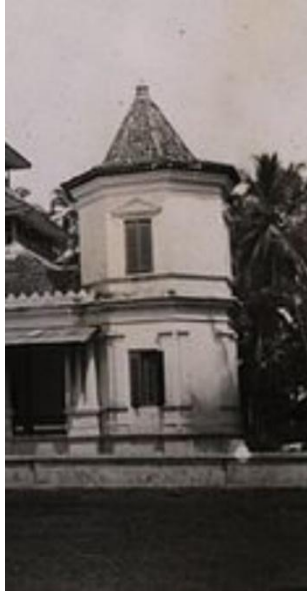
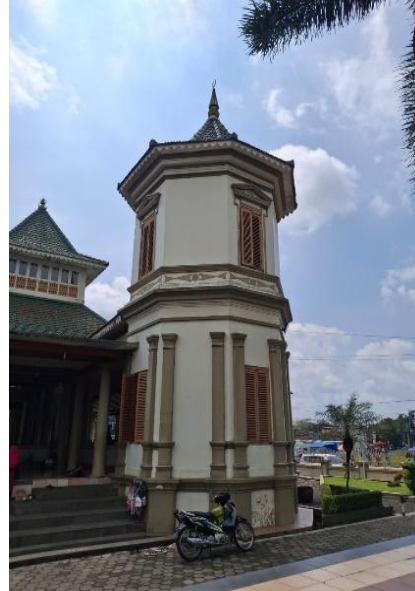
Gambar. 3.2 Menara Masjid Agung Manonjaya tahun 1900 dan Menara Masjid Agung Manonjaya tahun 2010

Menara Masjid Agung Manonjaya mempunyai dua tingkat, di lantai pertama terdapat sebuah pintu masuk ke menara yang berukuran 2,26 x 1,20 m dan pintu menara berjenis pintu berdaun dua. Keberadaan letak pintu utara dan selatan yaitu saling berhadapan dan terhubung dengan sebuah koridor masjid, menara Masjid Agung Manonjaya mempunyai 12 jendela dengan tiap menara mempunyai enam jendela pada masing-masing menara. Menara ini mempunyai ciri khas yaitu ciri khas arsitektur Eropa dengan bentuk jendela persegi panjang dengan ukuran 1,80 x 0,80 m dengan hiasan diatas jendela membentuk segitiga, sedangkan disisi yang berbeda terdapat sebuah lipatan dan dibagian dalam menara pada saat itu berfungsi untuk tempat mengumandangkan adzan, serta terdapat sebuah ruangan yang bisa digunakan untuk sebuah upacara pernikahan.

Bentuk atap menara Masjid Agung Manonjaya sampai ke atas memiliki bentuk kerucut meruncing dan memiliki atap berupa sebuah permata berbentuk payung yang dihiasi dengan bulan dan bintang, serta memiliki genteng menara berwarna hijau untuk menuju ke lantai dua harus menggunakan tangga dari kayu. Menara Masjid Agung Manonjaya memiliki sebuah koridor yang berada diantara menara utara dan selatan, koridor ini yang menghubungkan kedua menara tersebut.<sup>54</sup>

Menara Masjid Agung Manonjaya pada tahun 1889 belum ada hiasan diatapnya dengan bulan dan bintang, baru pada tahun 1990 atap menara Masjid Agung Manonjaya dihiasi oleh hiasan bulan sabit dan bintang. Pada 2010 genteng menara masjid sudah berwarna hijau yang melambangkan simbol keislaman. Menara Masjid Agung Manonjaya memegang peranan penting dalam kehidupan masyarakat sekitar khususnya dalam memberikan fungsi untuk tempat memberi informasi kepada masyarakat yaitu untuk mengumandangkan adzan sebagai penanda masuknya waktu ibadah dan bisa juga melakukan pernikahan, tetapi untuk sekarang selain untuk memperindah bangunan arsitektur masjid, menara Masjid Agung Manonjaya di masa sekarang berubah

Pemugaran ini yaitu dengan penambahan bangunan yaitu berupa pembangunan dua buah menara yang berdiri sejajar dibagian kanan dan kiri bangunan utama masjid. Kedua menara ini memiliki desain arsitektur yang unik dengan struktur bangunan menara berbentuk segi delapan dan dengan atap tumpang dua yang mencerminkan perpaduan tradisi lokal dan corak bangunan Islam. Menara ini memiliki fungsi sebagai tempat mengumandangkan adzan untuk menandai waktu solat tiba serta menara Masjid Agung Manonjaya dapat

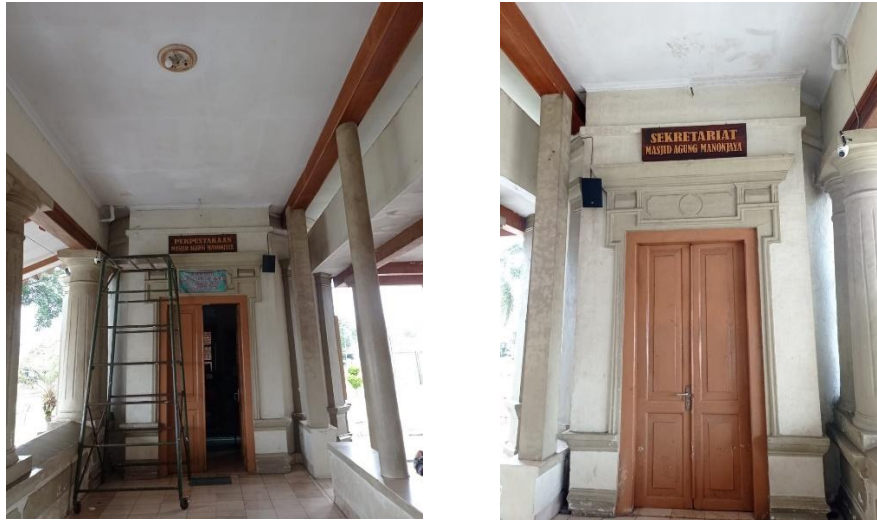
Gambar. 3.4 Menara Masjid Agung Manonjaya sekarang beralih fungsi menjadi tempat perpustakaan dan sekretariat Masjid Agung Manonjaya  
Sumber: Dokumentasi pribadi

fungsi nya menjadi tempat perpustakaan Masjid Agung Manonjaya dan tempat untuk sekretariat Masjid Agung Manonjaya.

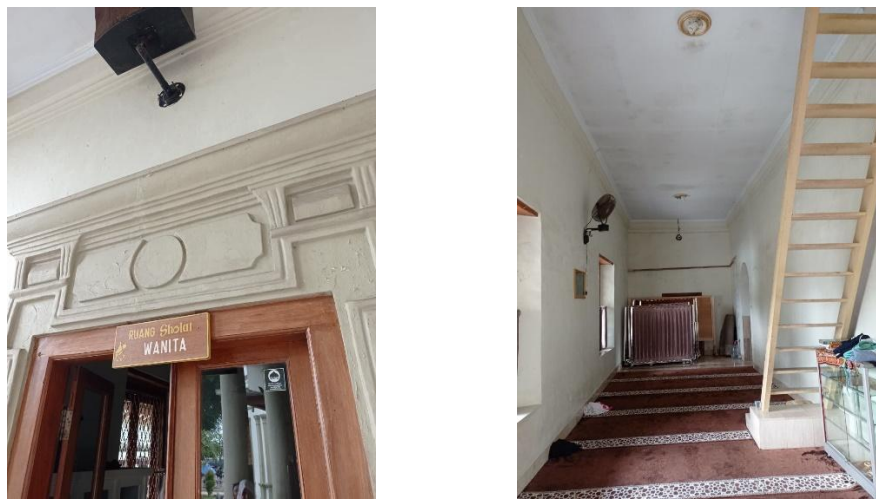
Gambar. 3.5 Pawestren atau ruang solat khusus wanita  
Sumber: Dokumentasi pribadi

Masjid Agung Manonjaya memiliki pawestren yang berada disisi selatan ruang utama yang memiliki ukuran persegi panjang 11,40 x 3,80 m, pawestren ini memiliki lantai berwarna coklat dengan ukuran 30 x 30 m dengan dinding

setinggi 4 m dari lantai dan dinding barat berbatasan langsung dengan gudang. Ada dua pintu masuk untuk menuju ke pawestren, pintu tersebut berada di utara (dinding selatan ruang utama) dan di dinding timur pawestren, di dinding timur ada dua jendela yang merupakan jendela ganda yang mempunyai bentuk yang sama seperti di ruang utama dan di ruangan pawestren Masjid Agung Manonjaya ada sebuah tangga kayu yang bisa membawa menuju atap serta langit-langit pawestrennya terbuat dari kayu yang dilapisi berwarna coklat.<sup>57</sup>

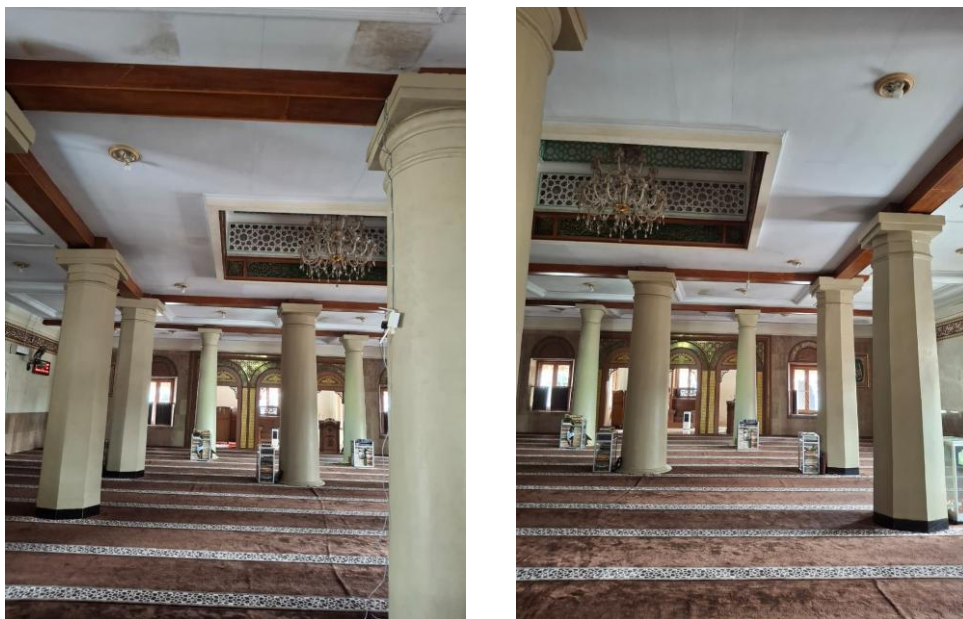
Gambar. 3.6 Ruang utama Masjid Agung Manonjaya  
Sumber: Dokumentasi pribadi

Ruang utama dari Masjid Agung Manonjaya memiliki bentuk persegi panjang dengan ukuran 22,8 x 16,7 m yang dibatasi oleh dinding, pada dinding tersebut terletak pintu di sebelah timur, utara dan selatan disetiap pintunya terdapat dua daun pintu. Dinding di sebelah timur yaitu pintu masuk utama untuk menuju ruang utama Masjid Agung Manonjaya yang dibatasi oleh serambi timur dan pintu ini terbuat dari bahan kayu setiap pintu ini mempunyai dua daun pintu yang terbagi menjadi bagian atas yang terbuat dari kaca buram sedangkan bagian bawahnya terbuat dari kaca.<sup>60</sup>

Ruang utama Masjid Agung Manonjaya mengalami penambahan dan perluasan bangunan pada saat pemerintahan Bupati Sukapura yaitu Raden Tumenggung Danuningrat pada tahun 1837. Beliau melakukan perluasan bangunan karena pada saat itu bertambahnya jumlah jamaah sehingga dilakukan pembangunan dan perluasan tersebut agar dapat menampung jumlah jamaah yang akan beribadah di Masjid Agung Manonjaya, untuk saat ini Masjid Agung Manonjaya dapat menampung jumlah jamaah sekitar 1.800-an jamaah karena adanya penambahan serambi di Masjid Agung Manonjaya.

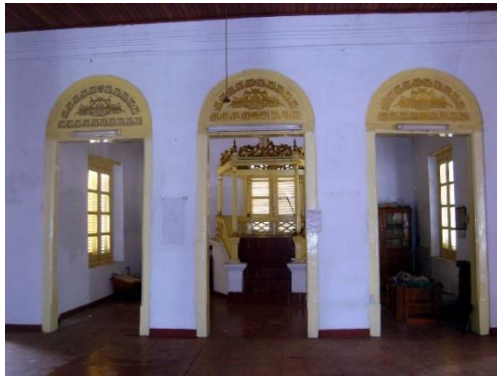
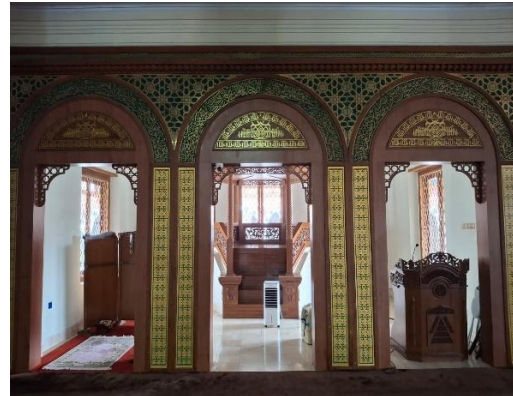
Gambar. 3.7 Mihrab Masjid Agung Manonjaya sekitar tahun 2000 dan Mihrab Masjid Agung Manonjaya

Masjid Agung Manonjaya mempunyai satu buah mihrab yang mempunyai bentuk ruang persegi panjang dan menjorok ke arah barat dari bangunan masjid, ruangan ini mempunyai ukuran panjang 6,30 m, lebar 4,30 m dan tinggi 4 m. Ada tiga pintu masuk berjajar dan tidak dilengkapi dengan daun pintu sebagai akses masuk ke ruangan mihrab dengan ukuran 2,60 x 1,28 m pintu bagian kiri digunakan untuk imam memimpin solat, dibagian kanan yaitu tempat muadzin mengumandangkan adzan, dan dibagian tengah terdapat tempat letak mimbar. Atas pintu mihrab mempunyai bentuk lengkungan persegi ada sebuah ornamen lengkungan semu yang berbentuk setengah lingkaran dari lingkaran ini dihiasi dengan sebuah dekorasi kaligrafi *Arab* yang bertuliskan lafadz *Allah*. Dinding mihrab mempunyai ketebalan yaitu 60 cm dengan ketinggian dinding dari permukaan lantai mencapai 4 m.<sup>63</sup>

Lengkungan yang berbentuk setengah lingkaran ini mengalami perubahan warna bisa dilihat pada gambar yang memperlihatkan perubahan warna, pada sekitar tahun 2000 warnanya yaitu warna kuning keemasan dengan tulisan kaligrafi *Arab* diatasnya yaitu *Laa ilaaha illallah* sedangkan pada tahun 2010 lengkungan tersebut telah mengalami perubahan yaitu berwarna hijau, coklat, dan kuning keemasan dengan tulisan kaligrafi yang indah serta bahan material dari kayu jati yang sangat kuat.

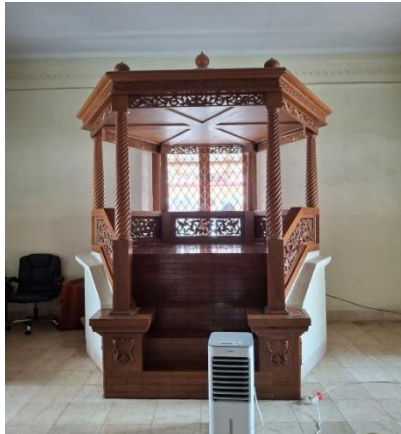
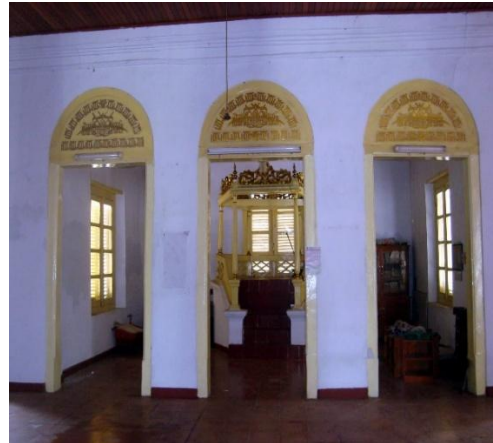
Gambar. 3.9 Mimbar Masjid Agung Manonjaya tahun 2010 dan Mimbar Masjid Agung Manonjaya sekitar tahun 2000

Mimbar Masjid Agung Manonjaya terletak didalam satu ruangan yang sama dengan mihrab dan berdiri tepat diatas area mihrab itu yang bertumpu pada pondasi yang memiliki ukuran dengan ketinggian sekitar 1 m. Bentuk denah mimbar yaitu segi enam dengan permukaan lantai yang dilapisi dengan tegel berwarna hijau, untuk mencapai ke mimbar tersebut terdapat sebuah tangga yang terdiri dari lima anak tangga. Dikedua sisi tangganya berdiri dua buah tiang yang dihiasi oleh ornamen dengan motif mata tombak pada bagian ujungnya.

Disetiap sudut bidang segi enam terdapat empat tiang yang berdiri diatas pagar mimbar yang memiliki bahan kayu. Bagian atas tiang-tiang ini dihubungkan satu sama lain oleh palang kayu sejajar sehingga membentuk struktur semacam atap terbuka. Pada bagian atas palang disisi depan terdapat sebuah hiasan berupa motif sulur daun dengan warna keemasan, selain itu mimbar juga dipercantik dan diperindah dengan sebuah ornamen berbentuk pelipit sebagai elemen dekoratif tambahan.<sup>67</sup>

Mimbar Masjid Agung Manonjaya mengalami perubahan pada bagian warna nya, hal ini terlihat dalam gambar yang memperlihatkan mimbar Masjid Agung Manonjaya pada tahun 2000 yang berwarna kuning dengan hiasan diatas nya dengan warna keemasan hal ini menandakan karena warna tersebut mencerminkan kemuliaan atau kehormatan, sedangkan pada tahun 2010 mimbar Masjid Agung Manonjaya menggunakan warna coklat dan tidak ada hiasan diatas mimbar nya jadi yang membedakan nya yaitu terlihat dari perubahan warna dan hiasan diatas mimbar Masjid Agung Manonjaya. Mimbar Masjid Manonjaya tidak mengalami perubahan dalam bentuknya serta masih sama seperti dulu dengan menggunakan bahan material kayu jati yang sangat kuat.<sup>68</sup>

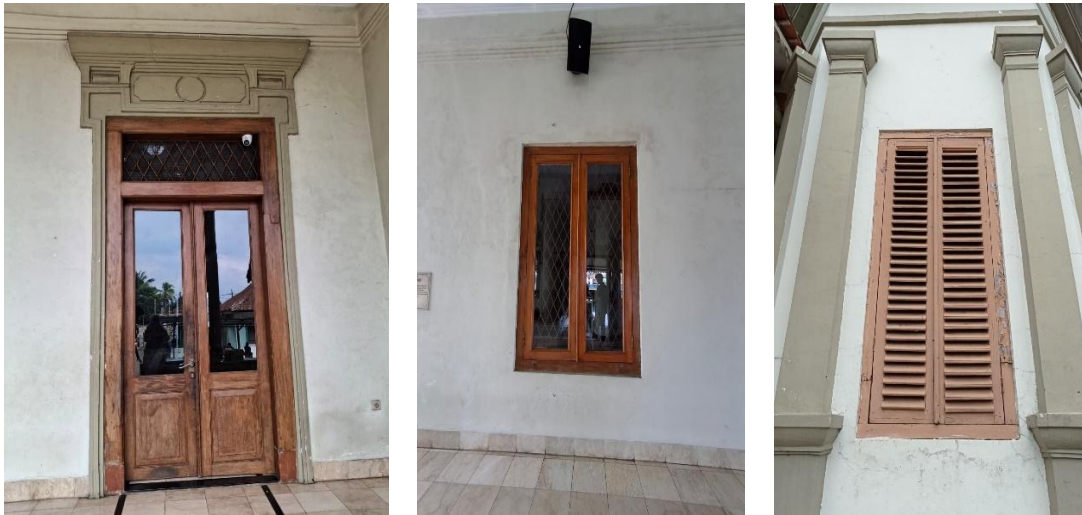
Gambar. 3.10 Pintu masuk masjid, jendela masjid, jendela menara masjid.

Pintu Masjid Agung Manonjaya terdapat 9 pintu diantaranya yaitu pada bagian selatan terdapat tiga pintu (dua buah tanpa daun pintu, dan satu berdaun pintu ganda). Pintu yang memiliki berdaun pintu ganda tersambung langsung antara ruang utama dengan ruang solat wanita atau pawestren, dibagian utara terdapat tiga pintu, dibagian timur terdapat satu pintu dengan dua daun pintu, dibagian barat terdapat dua pintu. Sedangkan jendela Masjid Agung Manonjaya terdapat 12 jendela yaitu memiliki bentuk jendela ganda dengan dua daun jendela, pada bagian dalam jendela terdapat berupa jendela kaca yang memiliki bentuk bujur sangkar serta jendela luar yaitu jelusi dari papan dengan menggunakan tumpal segitiga.<sup>69</sup>

Pintu dan jendela Masjid Agung Manonjaya merupakan khas bangunan arsitektur Eropa dengan pintu yang besar serta jendela pada bagian menara yang besar, ini menunjukkan bagaimana pengaruh Eropa yaitu kolonial Belanda serta pintu dan jendela ini memiliki warna coklat. Pintu dan jendela Masjid Agung Manonjaya masih memiliki bentuk ukuran yang sama sejak tahun 1889 yang

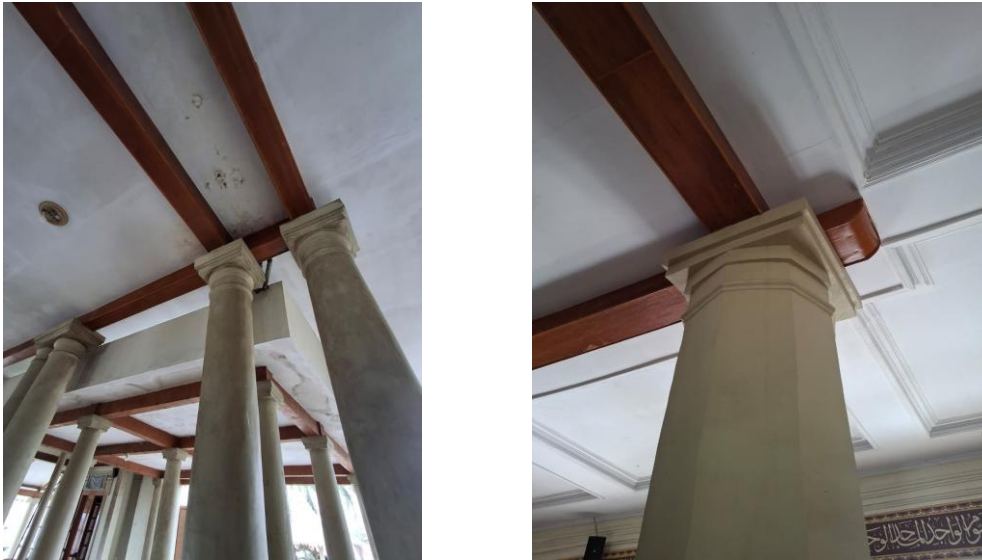
Gambar. 3.11 Tiang-tiang Masjid Agung Manonjaya dan sokoguru Masjid Agung Manonjaya.

Adapun tiang-tiang yang terdapat di Masjid Agung Manonjaya yaitu pada ruang utama terdapat 10 buah tiang yang terdiri dari 4 tiang sokoguru, 4 tiang penyangga atap diantara tiang sokoguru, serta dua tiang lagi berada di depan mihrab. Tiang sokoguru memiliki bentuk segidelapan yang memiliki tinggi 4 m, garis tengahnya 1 m dan terbuat dari tembok serta memiliki fungsi untuk penopang atap. Tiang tersebut berdiri diatas lantai ruangan tanpa lapik, badannya polos serta dibagian kepala pada tiang terdapat pelipit dengan ukuran setengah lingkaran dan pelipit penyangga. 6 buah tiang lainnya memiliki ukuran dengan ketinggian 4 m dengan garis tengah 0,70 m, berdiri diatas lapik yang berbentuk persegi dan pada bagian atasnya terdapat sebuah pelipit dengan ukuran setengah lingkaran serta pelipit genta.<sup>71</sup>

Keberadaan tiang dalam sebuah masjid tidak hanya berfungsi sebagai penopang konstruksi bangunan, melainkan juga sebagai sebuah identitas atau simbol serta nilai-nilai budaya yang ada di masyarakat setempat. Masjid Agung Manonjaya ditopang oleh 10 tiang di ruang utama dengan bentuk persegi, tiang ini mencerminkan kearifan lokal yang diwariskan secara turun-temurun yang merupakan hasil akulturasi dari tradisi budaya Hindu pra Islam di wilayah Jawa. Tradisi ini dikembangkan oleh para walisongo dan menjadi penanda awal masuk dan berkembangnya Islam di Indonesia. Desain ruang utama masjid yang berbentuk persegi mencerminkan pengaruh arsitektur Hindu yang menjunjung tinggi prinsip simetri dan keseimbangan yang merupakan karakteristik penting dalam desain bangunan keagamaan di Jawa.<sup>74</sup>

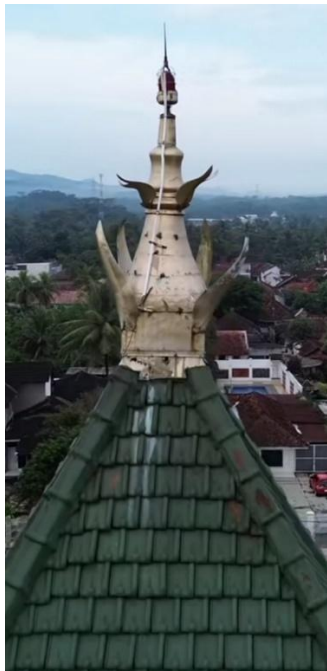
Gambar. 3.12 Mustaka Masjid Agung Manonjaya.  
Sumber: Drone DKM Masjid Agung Manonjaya

Mustaka merupakan elemen yang menempati bagian paling puncak dalam suatu bangunan yang berfungsi sebagai ornamen sekaligus simbol yang bermakna. Dalam arsitektur masjid mustaka dapat dilihat pada bagian atap masjid yang meruncing dan dihiasi berbagai ragam hias yang memiliki nilai-nilai budaya maupun spiritual.<sup>75</sup> Masjid Agung Manonjaya yang atapnya tumpang tiga mempunyai mustaka yang terbuat dari perunggu atau tembaga

dipuncaknya yang merupakan perpaduan yang indah antara arsitektur Islam dan Hindu. Mustaka ini merupakan pemberian dari Syekh Abdul Muhyi yang memiliki makna dan mencerminkan proses akulturasi antara agama Islam dan Hindu-Buddha di wilayah Jawa.<sup>76</sup>

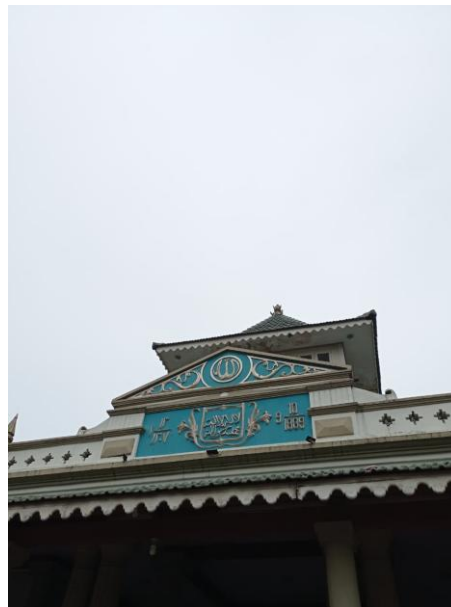
Gambar. 3.13 Tahun pembangunan serambi masjid yang terdapat pada atap bangunan tahun 1889.

dimanfaatkan sebagai tempat untuk melaksanakan pernikahan, sehingga menjadikan sebagai fasilitas yang mempunyai peran ganda dalam kehidupan sosial masyarakat pada saat itu. Selain penambahan bangunan menara, penambahan bangunan juga dilakukan yaitu dengan penambahan serambi dibagian timur masjid, yang secara keseluruhan semakin memadukan kedudukan Masjid Agung Manonjaya sebagai tempat ibadah, keagamaan serta sosial di wilayah Sukapura khususnya di wilayah Manonjaya.<sup>79</sup>

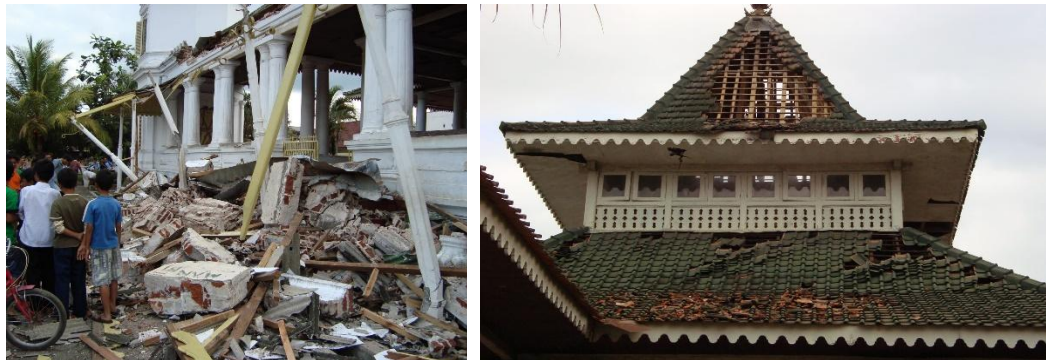
Gambar. 3.17 Kerusakan Masjid Agung Manonjaya akibat gempa bumi 2009.

pada tahun 2010 mengalami pemugaran dan perbaikan yang sangat mengkhawatirkan, hal ini karena pada saat itu Tasikmalaya diguncang oleh bencana alam yaitu gempa bumi yang terjadi pada tanggal 2 September 2009 yang mengakibatkan Masjid Agung Manonjaya mengalami kerusakan yang sangat signifikan. Kerusakan akibat dari gempa bumi ini yaitu pada rangka atap, plafon masjid, retaknya dinding, genteng berjatuh, tiang roboh serta robohnya bagian depan masjid yang menimpa koridor.<sup>82</sup>

Pemugaran pada tahun 2010 yaitu mencakup perbaikan genteng, atap, dinding, tiang dan beberapa bangunan masjid yang rusak akibat gempa bumi dan pemugaran dan perbaikan ini dilakukan oleh masyarakat dibawah pengawasan Dinas Pariwisata dan kebudayaan serta Balai Pelestarian Peninggalan Purbakala Serang. Pemugaran dan perbaikan ini memakan waktu sekitar 1-2 tahunan karena Masjid Agung Manonjaya sudah menjadi tempat cagar budaya yang dimana pemugaran dan perbaikan ini harus oleh ahli dan bidangnya serta tidak boleh sembarangan dan terburu-buru dalam melakukan perbaikan karena bentuk bangunan harus sesuai dengan aslinya dan tidak boleh dirubah-rubah bentuknya.<sup>83</sup>
